Acessibilidade de um Centro de Treinamento Esportivo para Usuários de Cadeira de Rodas

Accessibility of a Sports Training Center for Wheelchair Users

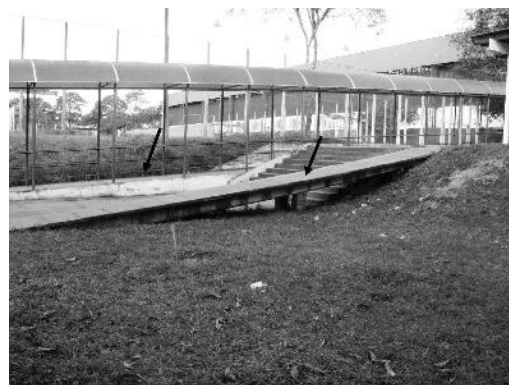
O ginásio de esportes do CEFE-UEL possui dois andares e uma área de estacionamento, sendo este ao nível do piso superior do ginásio. Interiormente, no piso superior localizam-se os banheiros e algumas salas para fins administrativos e didáticos. O piso inferior do ginásio compreende a área de treinamento, com uma quadra poliesportiva, duas quadras de vôlei e uma área de ginástica artística. O acesso interno do piso superior para o inferior é possível unicamente através de uma escada, pois não há elevadores entre os dois andares. Dessa forma, o usuário de cadeira de rodas só pode ter acesso ao piso inferior externamente, através de uma

rampa que leva a uma porta de entrada no piso inferior (Figura 1).

Figura 1. Rampas de acesso externo ao piso inferior do ginásio de treinamento.

O estacionamento do CEFE-UEL apresenta 63 vagas para automóveis, sendo uma delas reservada para pessoas com necessidades especiais, além de uma rampa na guia para acesso à calçada. Desta forma, está de acordo com a legislação, que estabelece o mínimo de uma vaga para um estacionamento de até cem automóveis. No entanto, não há sinalização vertical, através de placas, indicando a vaga reservada para PNE. O local apresenta duas rampas em seu ambiente externo, e apenas uma apresenta corrimão. Além disso, ambas apresentam largura de 1,35m, que é inferior a 1,5m estabelecido nas normas.

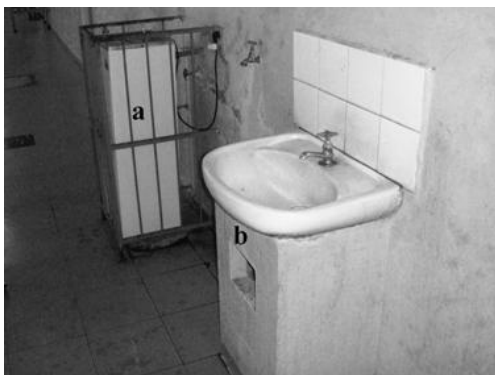
O ginásio de esportes possui em seu interior quatro bebedouros em condições inadequadas para pessoas com cadeira de rodas, pois apresentam altura de 1,04m, que excede o limite estipulado de 0,9m, além de não possibilitarem aproximação com a cadeira através de vão livre inferior ao bebedouro. A Figura 2 apresenta um bebedouro e uma pia para lavagem das mãos no piso inferior do ginásio (Figura 2).

Figura 2. a: bebedouro com altura e grade inadequadas; b: lavatório com torneira do tipo giratória e inexistência de espaço inferior para aproximação da cadeira.

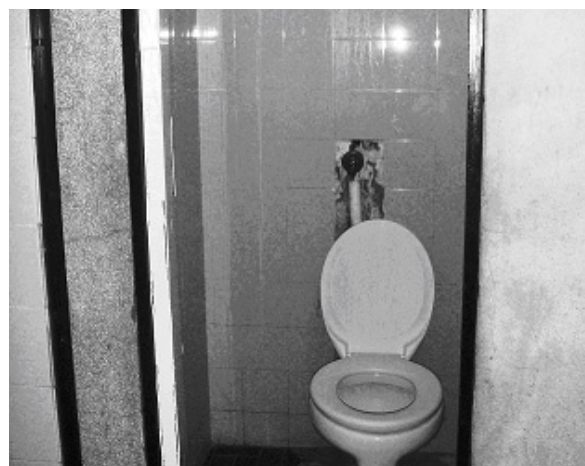
A avaliação das condições de acessibilidade para cadeira de rodas dos banheiros oferece várias informações. Foram observados os banheiros feminino e masculino, e ambos possuem a mesma estrutura e condições, de tal forma que podemos compreender as condições gerais apresentando a situação de apenas um deles. A porta de entrada possui dimensões apropriadas, possibilitando a livre entrada e saída do cadeirante. Com relação ao box, no qual localiza-se o vaso sanitário, as condições são extremamente limitantes. A porta do box apresenta largura de 0,57m, muito inferior à largura de 0,9m que as normas de acessibilidade estabelecem. Ainda, não existem barras de apoio nas paredes, nem tampouco espaço para manobra e transferência da cadeira (Figura 3).

A NBR 9050 preconiza que as torneiras sejam acionadas por sensor eletrônico ou por alavancas. No entanto, o acionamento das torneiras dos banheiros avaliados é por mecanismo manual e giratório. As papeleiras estão posicionadas a 1,15m do piso, acima do limite máximo de 0,6m estipulado pelas normas de acessibilidade. Os espelhos possuem alturas inferior e superior de acordo com o estabelecido (0,9m e 1,8m acima do piso). Porém, os bancos no vestiário são muito baixos (0,38m) em relação ao estipulado (mínimo de 0,46m), e não apresentam encosto, o que dificulta a utilização de cadeirantes com dificuldade de controle de tronco.

Figura 3. Box sanitário com porta estreita, ausência de barras de apoio, e espaço insuficiente para manobra e transferência da cadeira insuficiente.

As necessidades de adequação ficam evidentes quando consideramos a ampla utilização do ginásio. Apesar de possuir dois andares, não há elevadores. Outro aspecto que chama a atenção é a ausência de banheiros no piso inferior. Desta forma, o usuário de cadeira de rodas que necessite utilizar o banheiro terá que sair do ginásio pelo piso inferior, subir a rampa externa e entrar novamente no ginásio pelo piso superior, para desta forma ter acesso ao banheiro. As calçadas externas ao ginásio apresentam irregularidades que impossibilitam a locomoção suave com a cadeira de rodas, além de causarem certo desconforto na propulsão da cadeira. Os treinamentos esportivos são realizados no piso inferior, e exigem constantes transferências da cadeira de rodas por parte dos participantes, sendo importante a colocação de barras de apoio para facilitar tais transferências, o que diminuiria a necessidade de auxílio dos treinadores, proporcionando maior independência aos usuários de cadeira de rodas.
